Reparaturbeschreibung CD Wurlitzer

Wizard

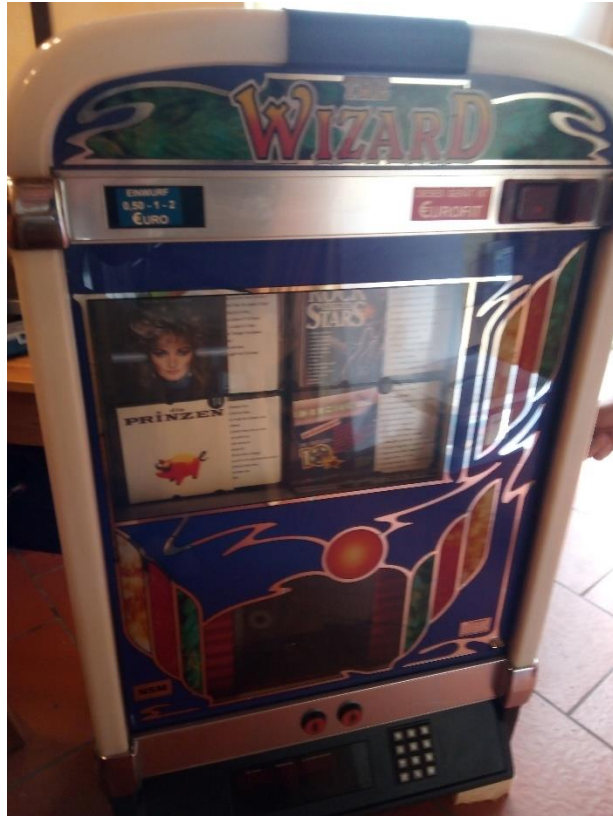
Fehlerbild: ein Endstufenkanal defekt

Abhilfe: Den Verstärker mit den beiden Endstufen innen von der Rückwand abgeschraubt.

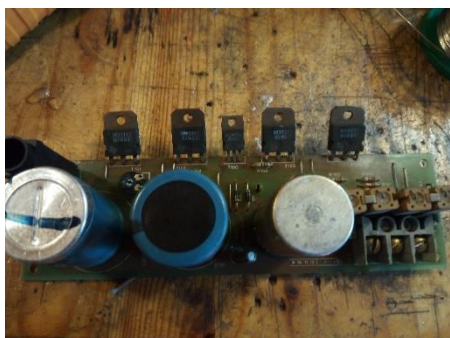
Zwei Endstufen Leistungstransistoren BDW 83C und 84C bei dieser Endstufe haben Kurzschluss und der Übertemperaturschalter war schon ausgebaut und überbrückt.

Endstufe ohne Kühlkörper

servicefreundlich und ist steckbar.

Da es lt. Schaltplan eine Komplementärendstufe ist, wurden die anderen zwei auch ausgetauscht.

Übertemperaturschalter 90 Grad wieder ersetzt.

Vor dem Zusammenbau zuerst als Test einen Leistungswiderstand ca. 60 Ohm statt des Übertemperaturschalters eingelötet, ob die Komplementärendstufe in Balance ist, sonst würden die Transistoren wieder abrauchen.

Werte beim Test waren OK, alles fertig angeschlossen und der Wurlitzer spielt wieder in Stereo.
