## Reparaturbeschreibung ITT Supertouring 350

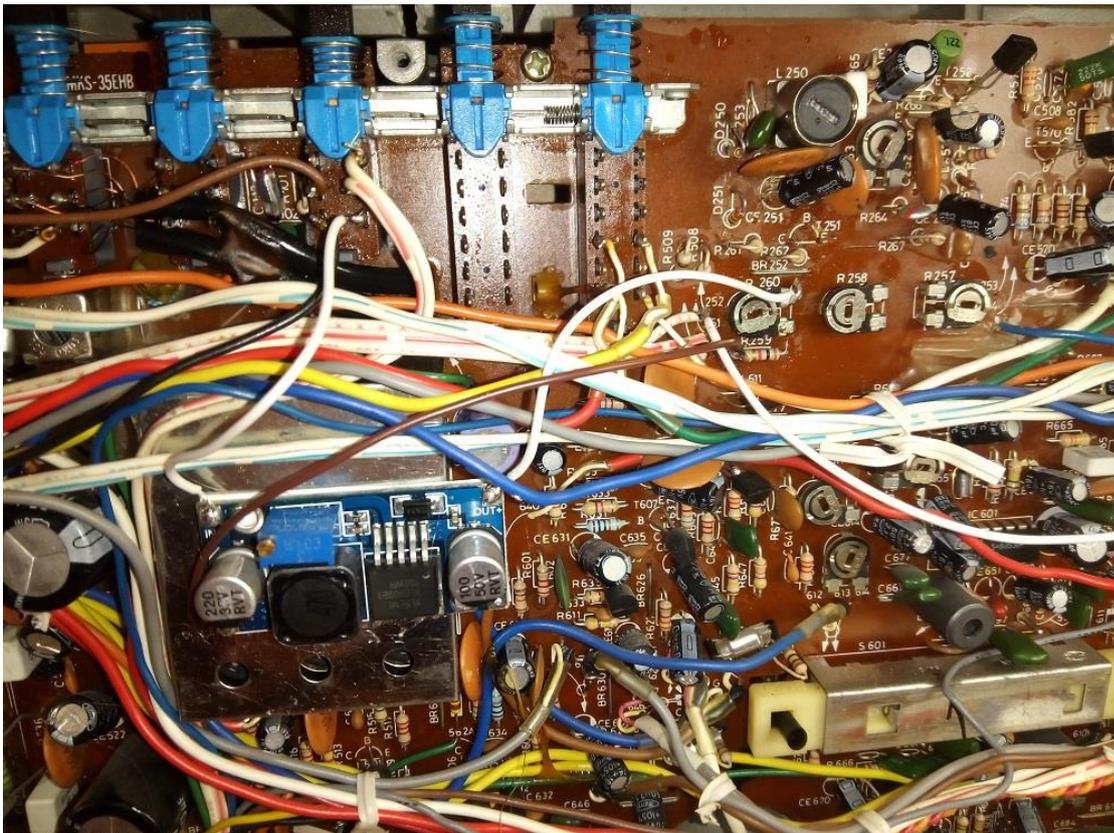
Beim UKW-Tuner wird die Frequenz über eine Kapazitätsdiode verändert, wobei die benötigte Spannung von 3 bis 30V von einem internen Wandler erzeugt wird. Nach Tausch der 30V Zenerdiode ist der Fehler noch immer vorhanden. Da sich Bauteile im Alter sich verändern und um Zeit zu sparen habe ich einen Step UP Wandler eingebaut (Kosten ca. 2€).

Der Eingang des Wandlers wird mit ca 8Volt beim UKW Schalter verbunden und der Ausgang wird mit dem Ausgang des internen Wandlers verbunden.

Nach dem Einbau funktioniert Radio einwandfrei.

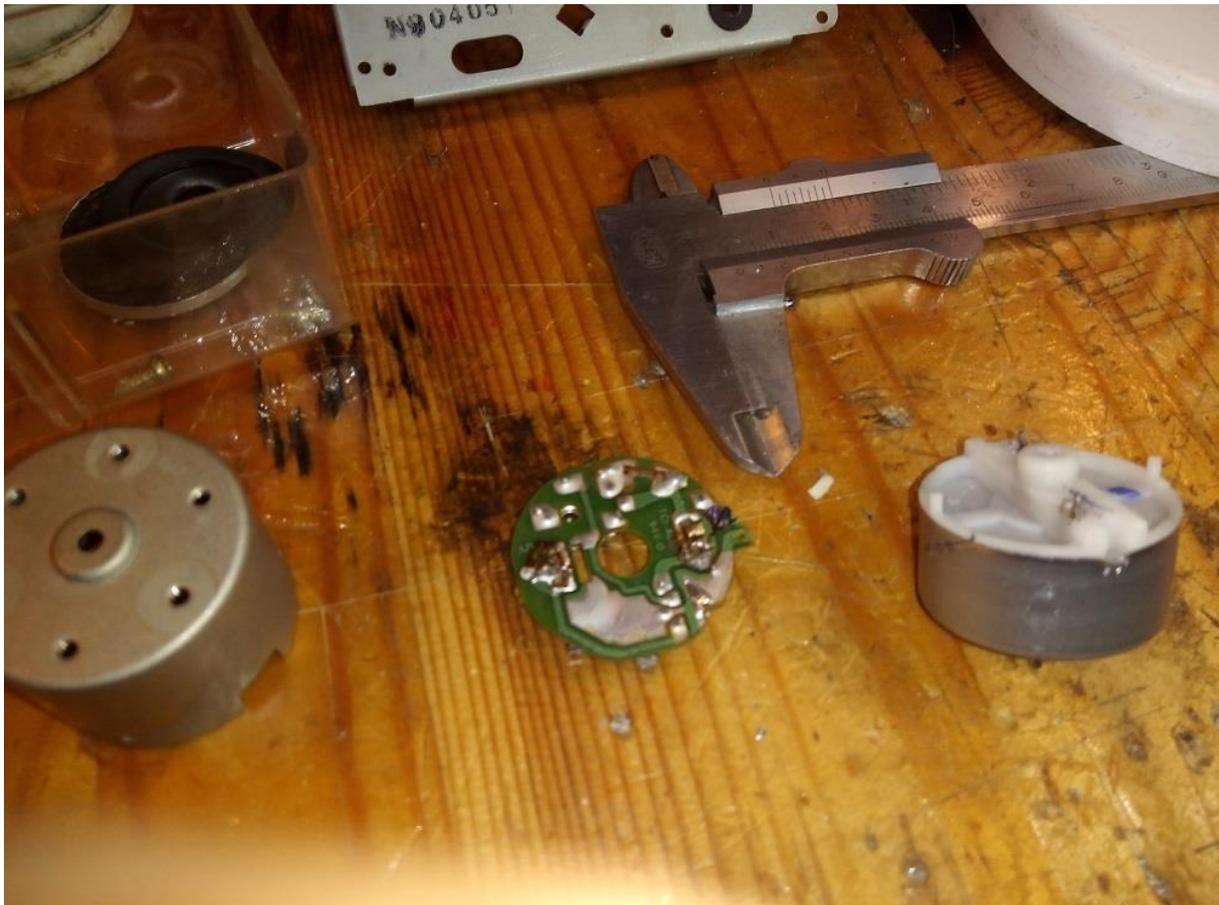
Beim Kasettenteil ist das Motorlager stecken geblieben und hat sich in der Plastikhalterung durchgedreht, bis der Motor blockiert hat. Habe den Motor ganz zerlegt und das Bronzelager mit 2K Kleber eingeklebt, dann 2mm dick aufgebohrt, gefettet und zusammengebaut und funktioniert wieder.
