# Reparaturbeschreibung

## Hifi Verstärker Denon PMA-655R

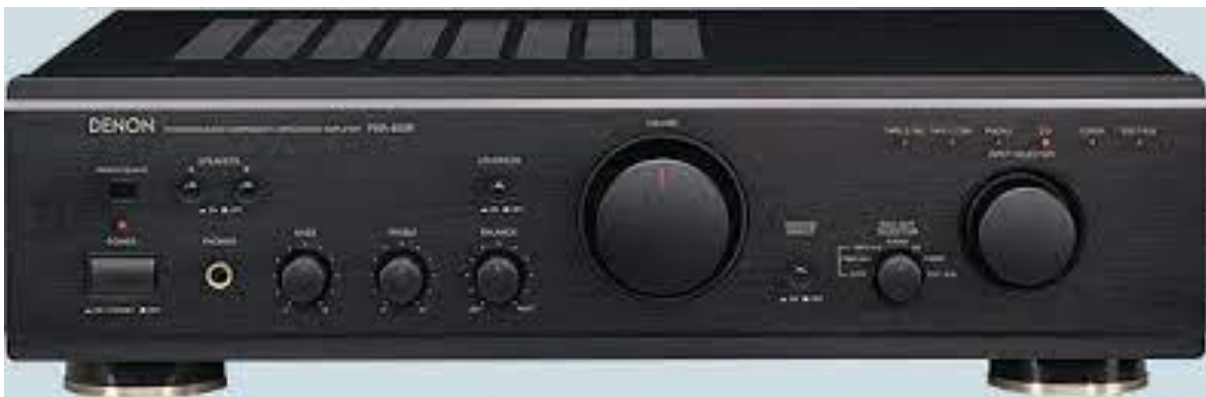
Schaltplan

Fehlerbild: beim linken Kanal funktionierte nur der Phono Plattenspieler Eingang

Beim Aux Eingang wurde durch Überspannung beim linken Kanal ein Koppelwiderstand sichtlich angebräunt und dadurch wurden auch die beiden IC (TC9163AN und TC9164AN) defekt. Nach Tausch funktionierte auch der linke Kanal wieder.
