Reparaturbeschreibung

Microwelle Siemens

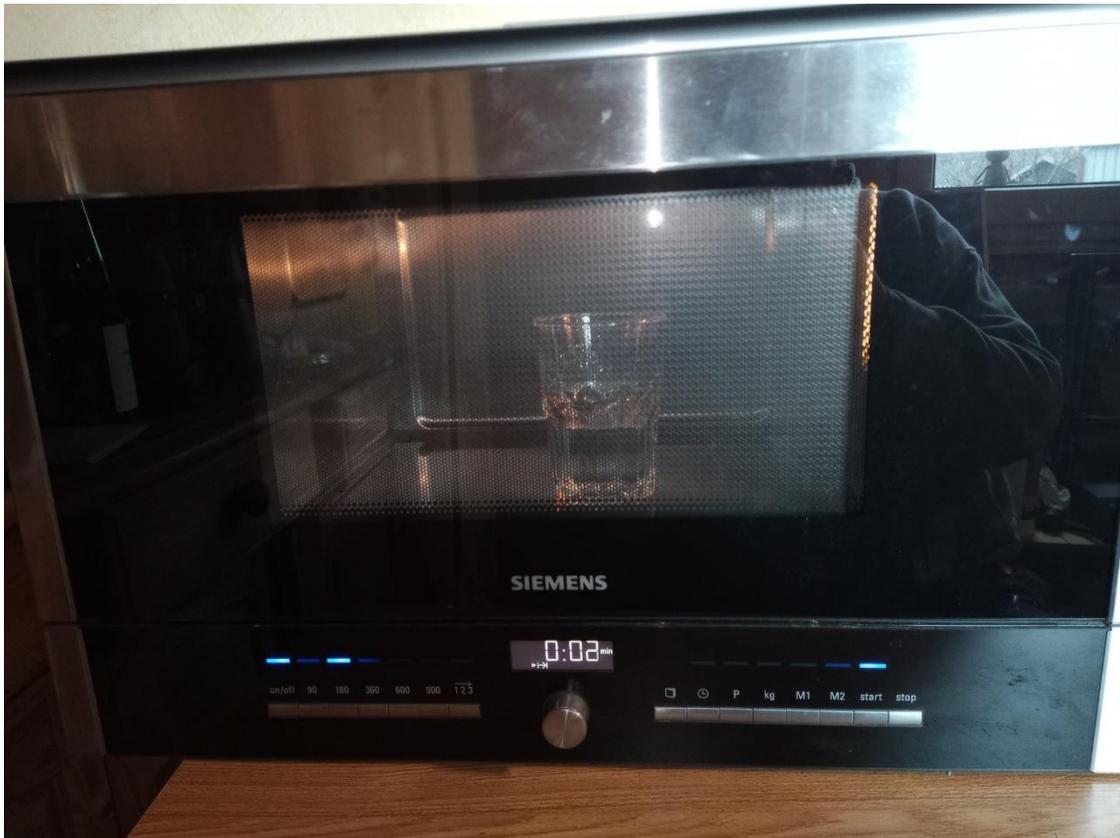
Fehlerbild: Kurzschluss. 10A Sicherung def. Blitzschaden ersichtlich

Bei der Hauptplatine Netzteil war die 10Ampere Sicherung, Printplattensicherung, Varistor MOV und die Netzfilterspule defekt. Hauptplatine ist auf der Unterseite zugänglich, und bei Erstreparatur muss man Stege aufzwicken, um die Abdeckung der Platine auf einer Seite aufzubiegen.

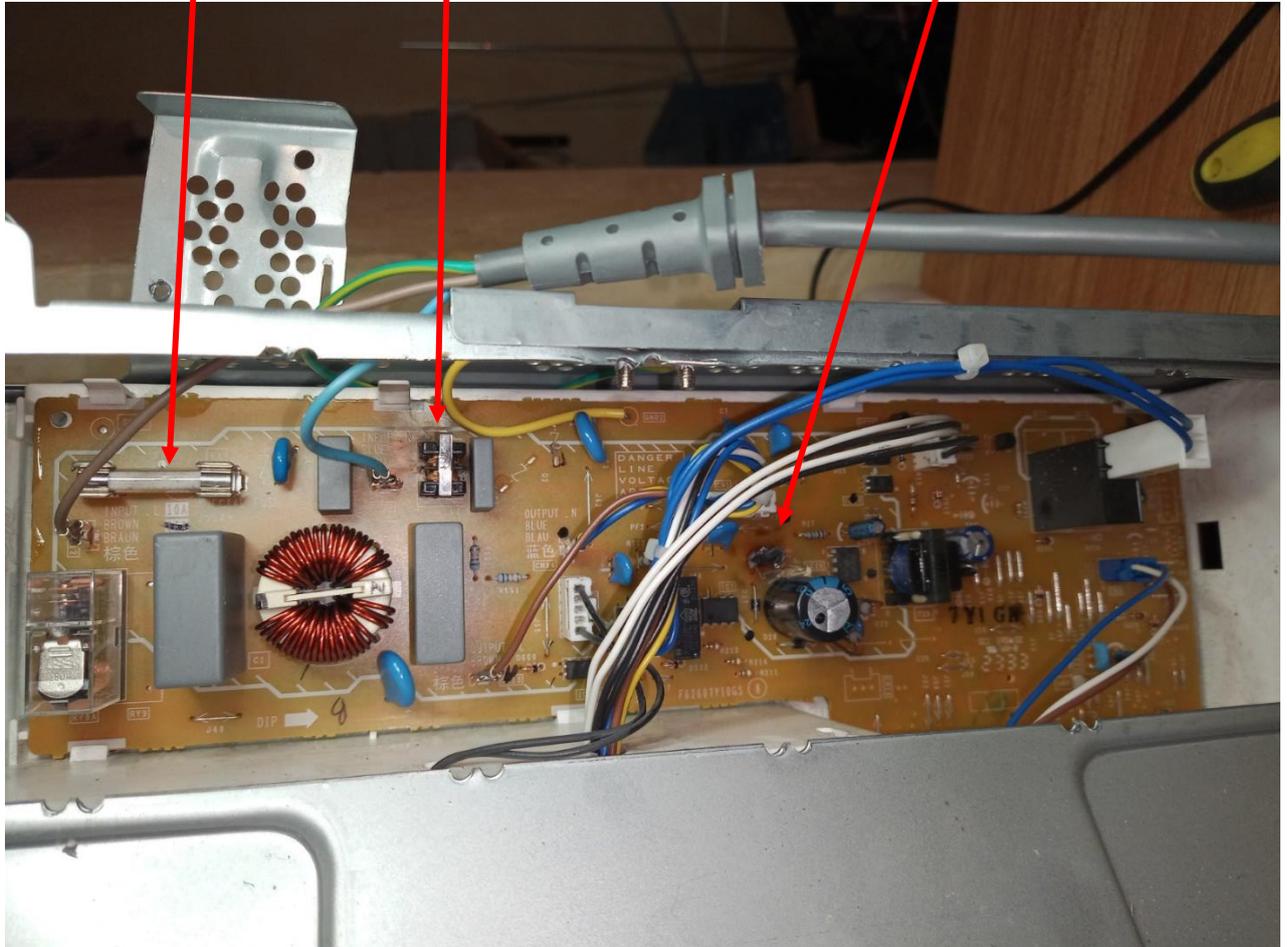
Hauptsicherung get. Netzfilterspule get. Varistor S14K320 get.
(hier sieht man die Blitzspuren)

Alles lt. Bild get. Und Printplattensicherung mit 3 Litzen rep.

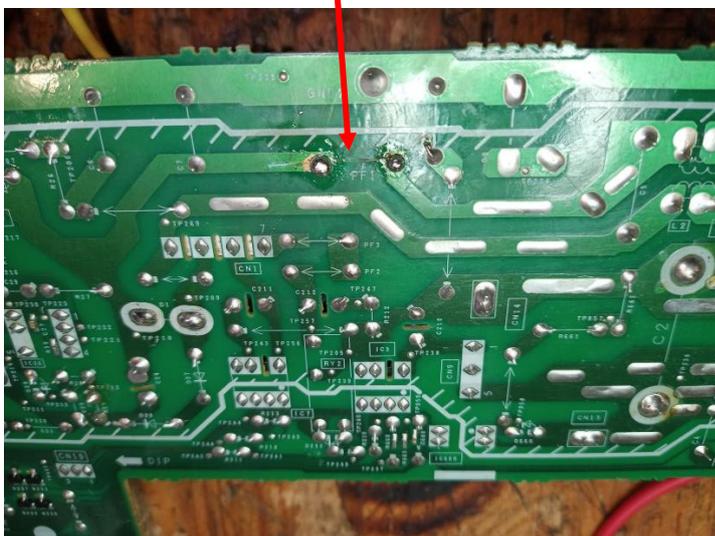
Auf der Rückseite die rep. Printplattensicherung
