## Reparaturbeschreibung

### VHS+DVD Panasonic DMR-ES35V

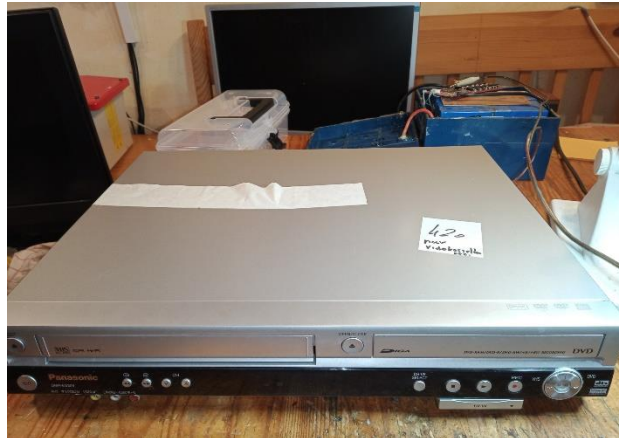
Fehlerbild: keine Funktion, keine Anzeige

Abhilfe: Im Netzteilbereich des Mainbords sind 2 Elkos aufgebläht.

Mainbord ausgebaut und die Elkos ausgebaut und sie hatten statt 680 $\mu$ F nur mehr 130 $\mu$ F. Sie sind für 5 und 12V zuständig.

Zwei Elkos 1000 $\mu$ F 25V eingebaut.

Zusammenbau und Funktionskontrolle war erfolgreich.
