Reparaturbeschreibung Fisher CR-W 250T Tape Deck

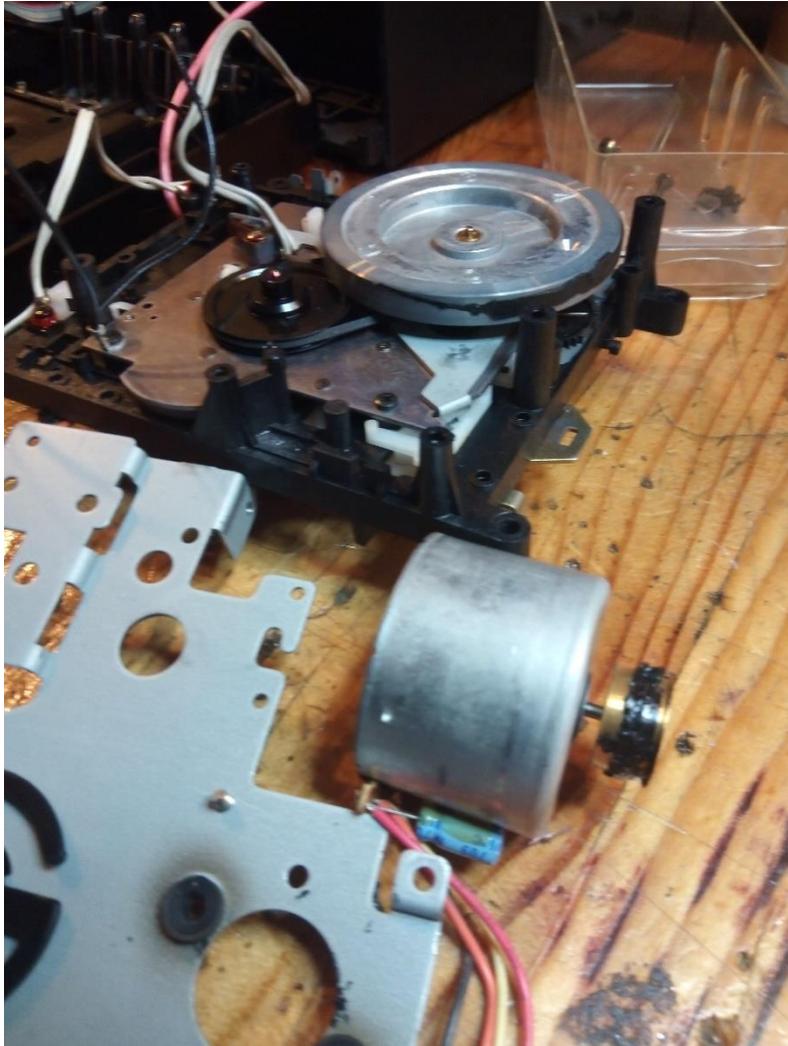
Die Antriebsriemen der beiden Motoren vom Doppelkassettendeck haben sich aufgelöst. Von Ebay

Vorm Zerlegen und Ausbau der Laufwerke ist es von Vorteil, alle Anschlüsse zu fotografieren. Mit Aceton lässt sich der klebrige Gummirest von der Motorwelle und Schwungrad entfernen. Nach Einbau der Riemen funktioniert er wieder.
