Reparaturbeschreibung Led Glühbirne Eglo E27 3000k 12 Watt

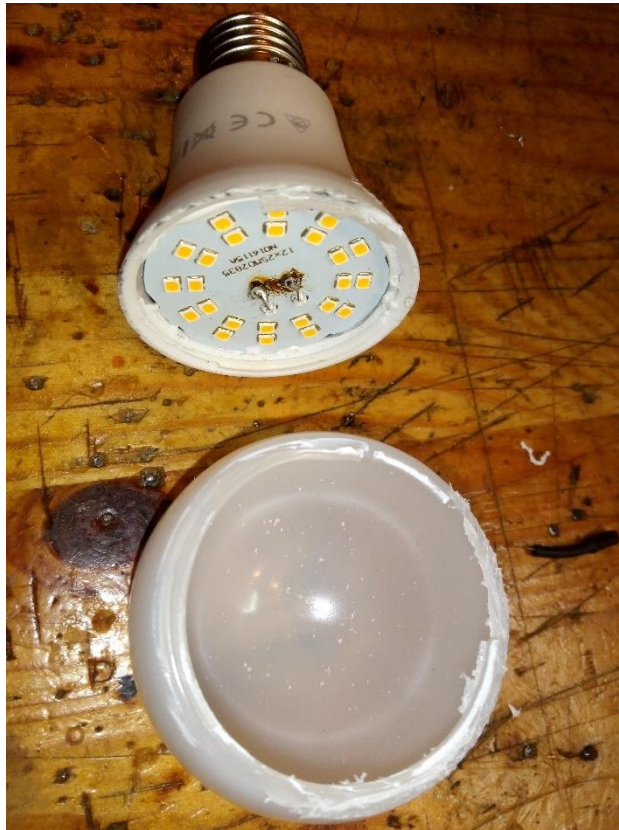
Fehlerbild: keine Funktion.

Abhilfe: Das Plastikugelgehäuse mit einer Säge abgeschnitten. Die Ledplatte ablöten und herausziehen. Danach die Wandlerplatte vom Fassungs Hals ablöten.

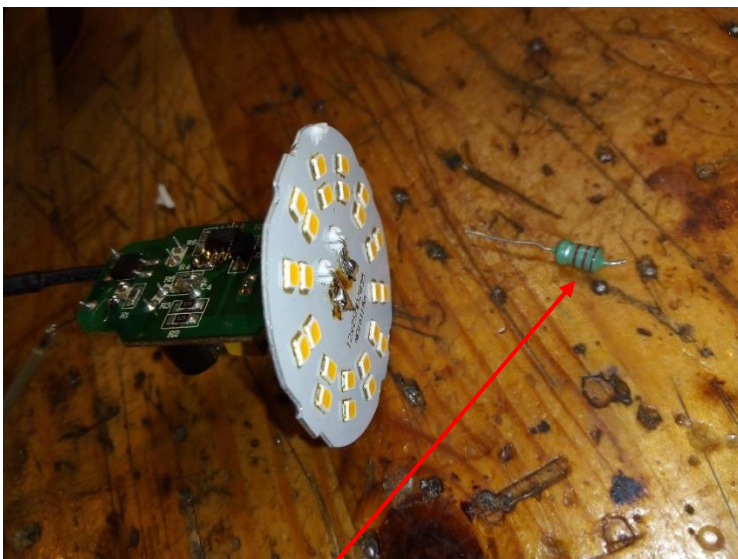
Die Sicherung F1(ca 1A) unterbrochen.
