Reparaturbeschreibung Nähmaschine Singer 6114

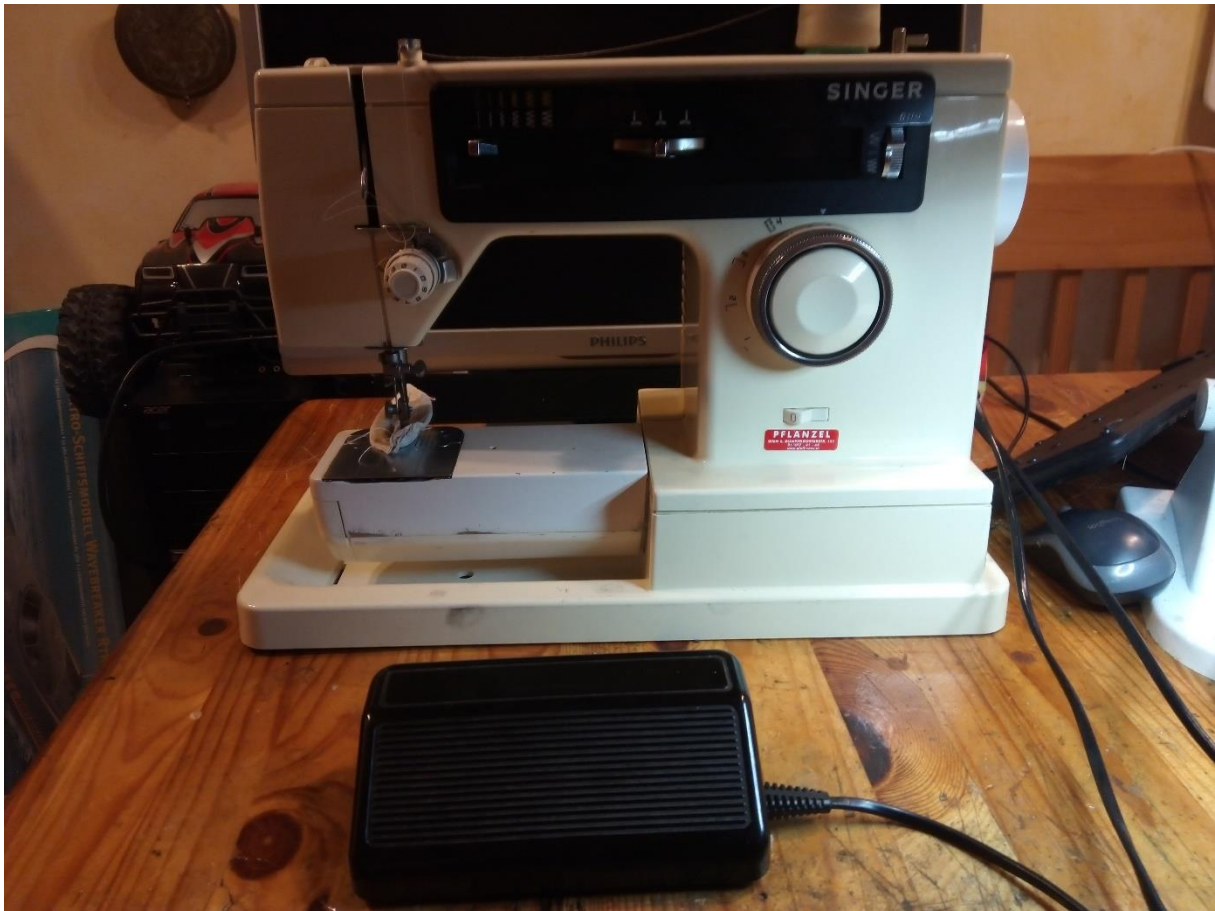
Fehlerbild: Fusspedal keine Funktion und es klappern Teile drinnen

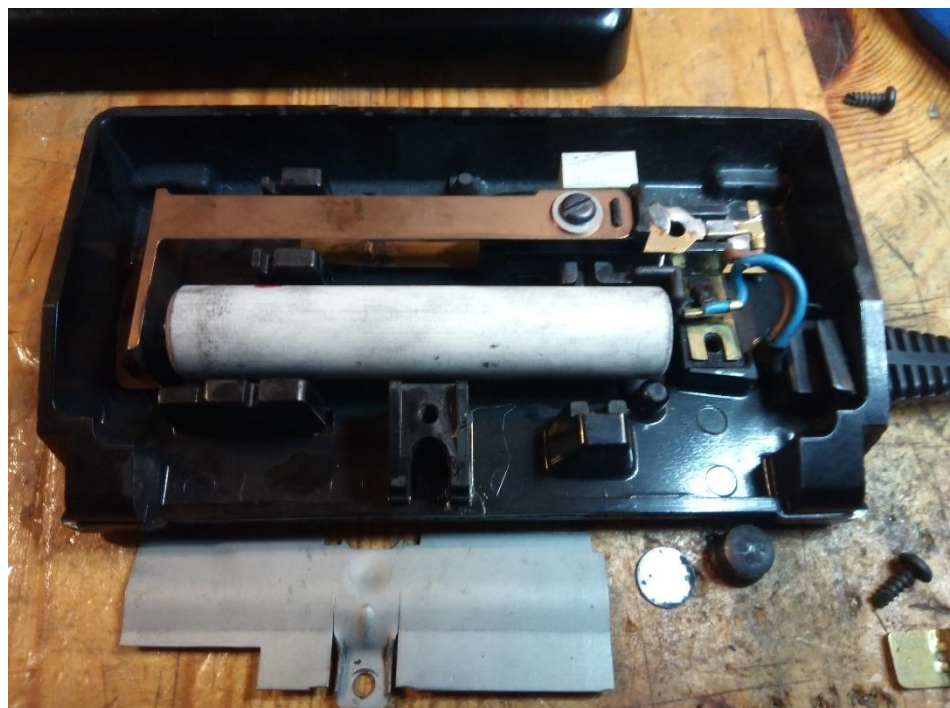
In diesem Keramikrohr sind Graphitplättchen und der ohmsche Widerstand wird kleiner, wenn sie zusammengepresst werden und die Nähmaschine schneller wird. Fehlende Plättchen die herausgefallen ergänzt und den fehlenden Platz mit Beilagscheiben aufgefüllt. Den Vordruck und die Nullstellung und die Position der Graphit Endstücke eingestellt.

Nach Zusammenbau und Kontrolle funktioniert sie wieder.
