Reparaturbeschreibung Florabest FGH 750 B2

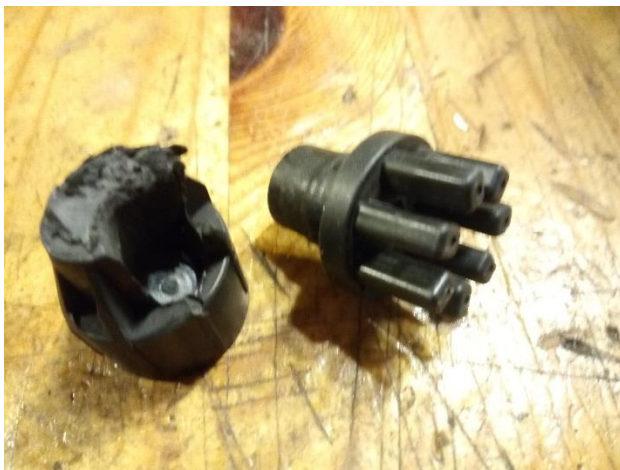
Durch das defekte Zahnrad erhitzte sich die Antriebsspindel so stark, dass das Verbindungsstück schmolz.

Das linke Teil ist durchgeschmolzen

Beide Teile zeichnete ich mittels Free Cad als 3D Modelle nach und druckte Sie im 3D Drucker aus.

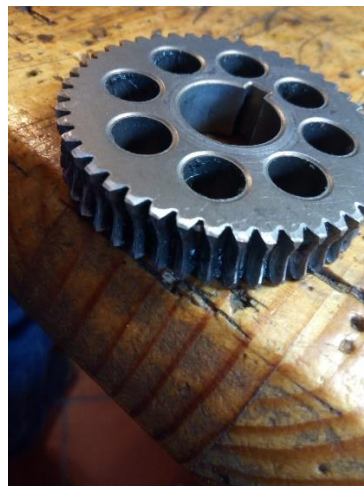
Abhilfe: Beim Zerlegen des Getriebes stellte sich heraus, daß das Getriebezahnrad und das Plastik Verbindungsstück defekt war.

Zahnrad passte nicht zur Spindel

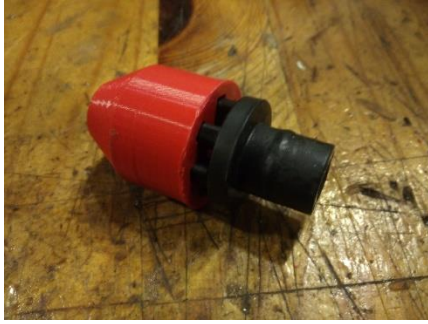
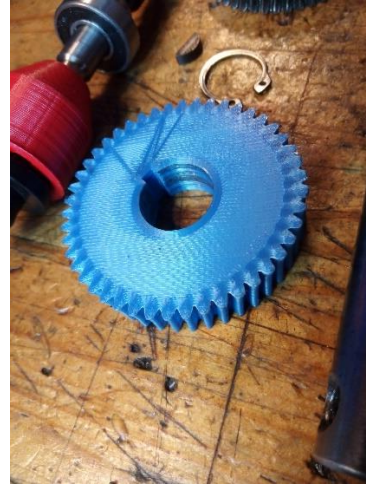
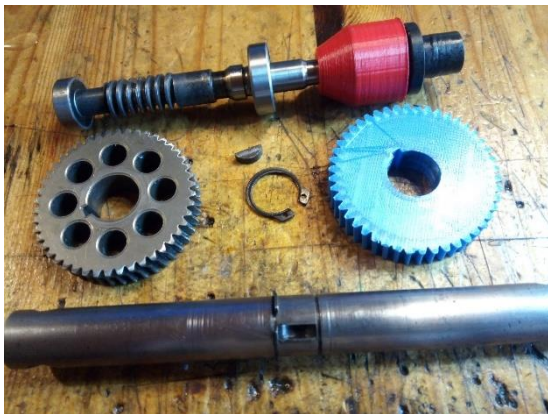
Die neuen Teile werden eingebaut

Vor dem Zusammenbau wurde das Getriebe mit Spezialfett eingeschmiert.
