Reparaturbeschreibung

Wechselrichter Koekraf 12V 1000Watt

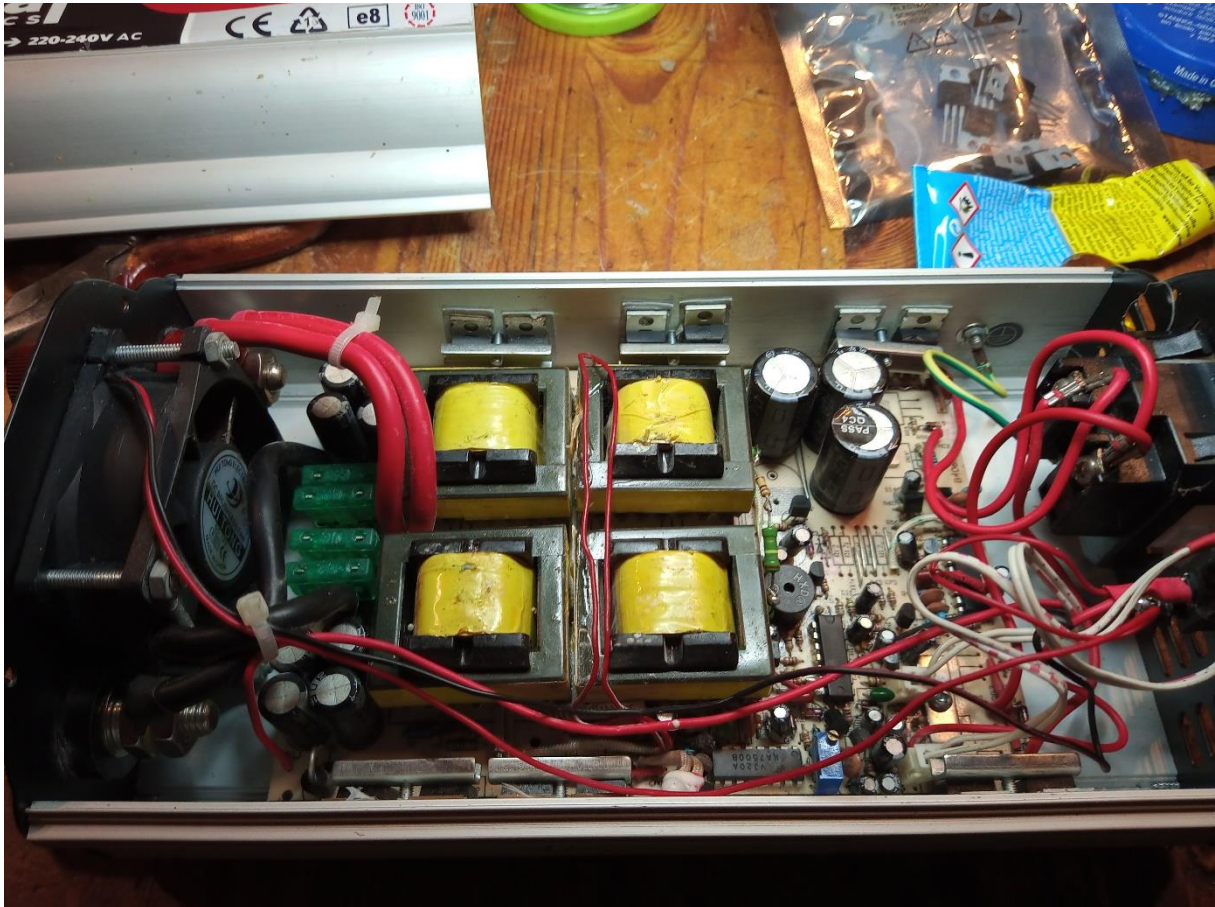
Fehlerbild: Keine 220V am Ausgang

Abhilfe: Die Hochsetzung auf 310V Gleichstrom ist in Ordnung. Der Oszillator für 50Hz wird nicht gestartet.
