Reparaturbeschreibung
Silva Schneider Smp 327 USB

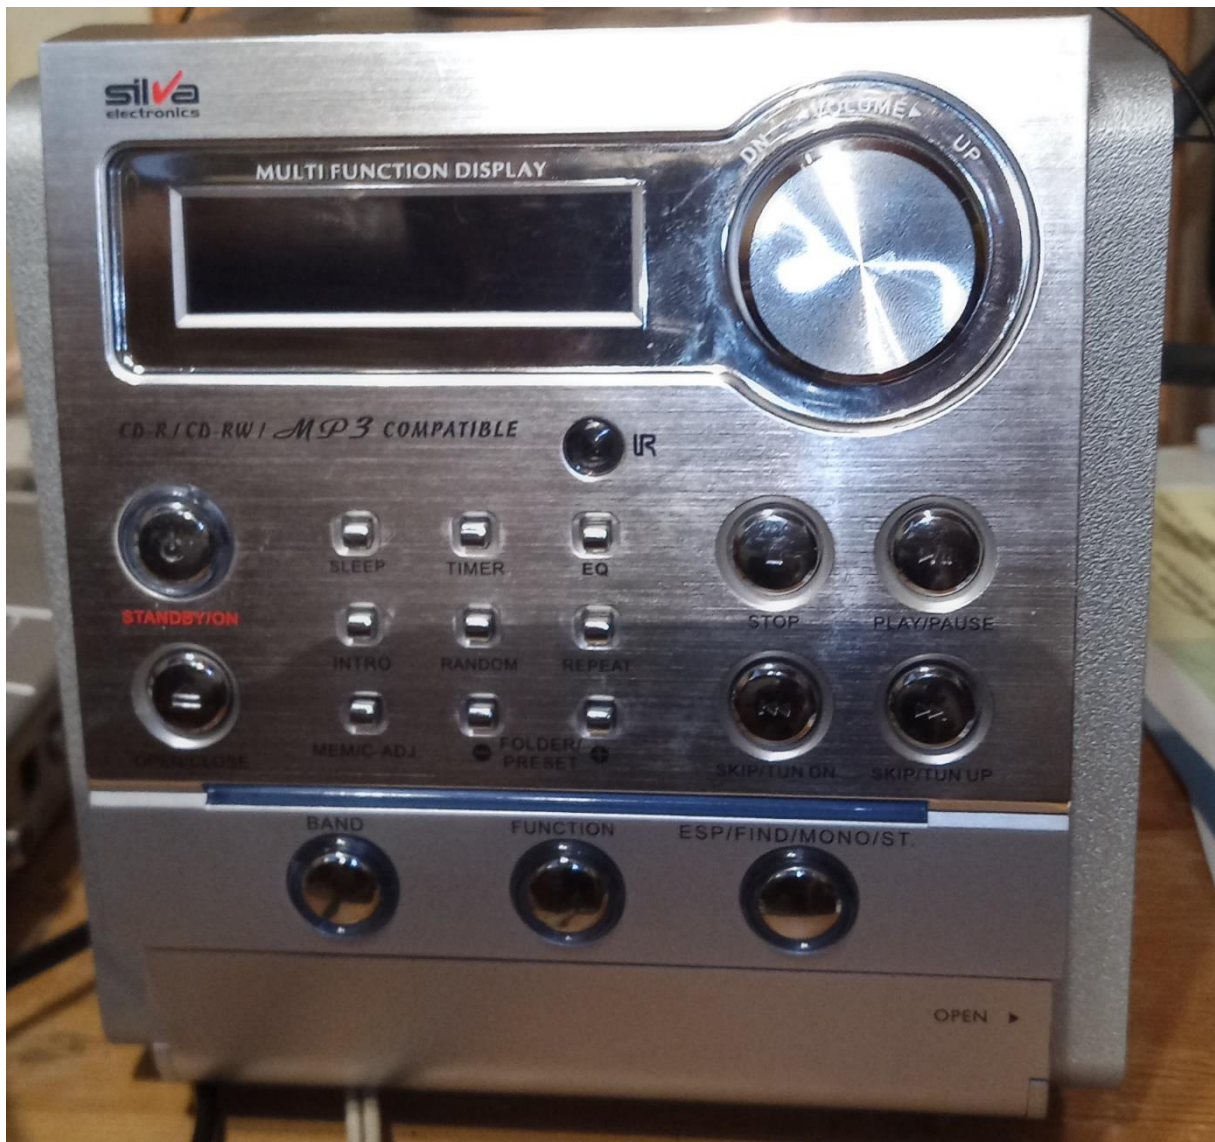
Fehlerbild: starke Brummgeräusche und CD Klappe öffnet sich nicht.

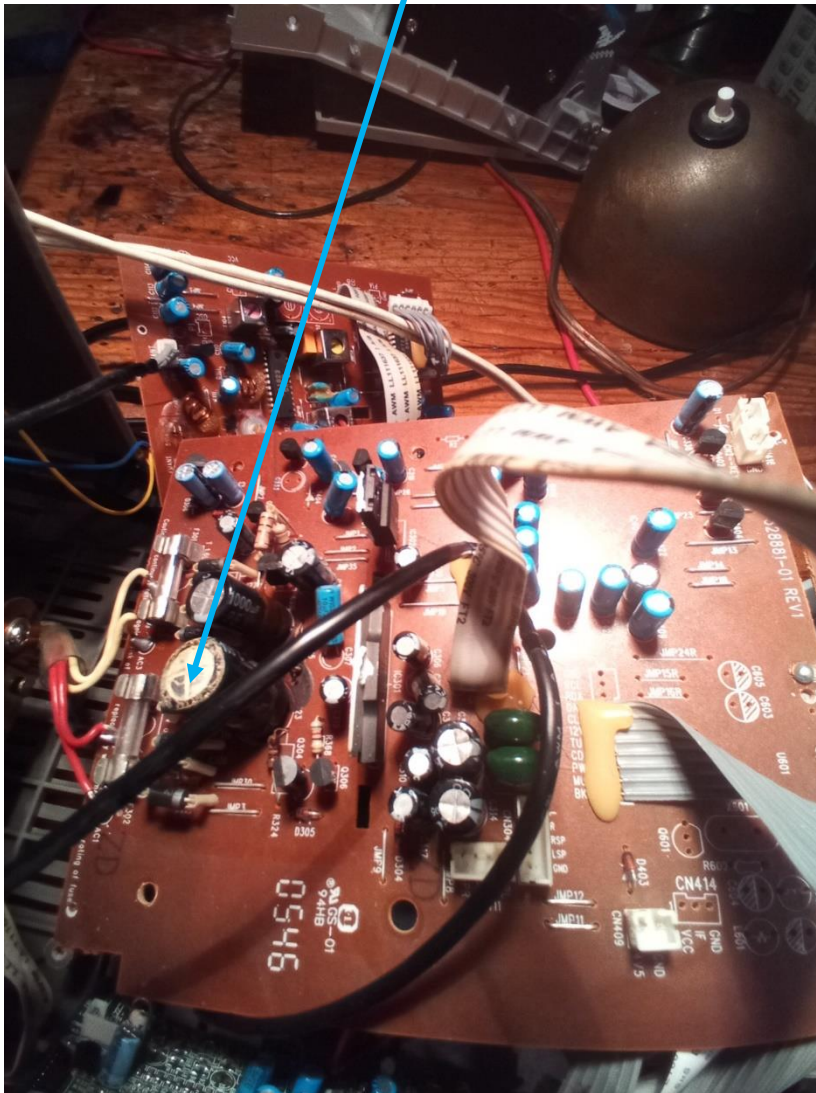
Abhilfe: Im Netzteilbereich bei der Endstufe ist ein Kondensator mit 2200 μ F/25V aufgebläht.

Neuer Kondensator eingebaut und funktioniert wieder.
