# Reparaturbeschreibung

## Volksempfänger DKE38

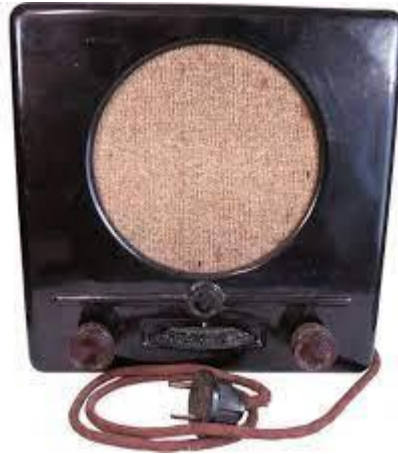
Fehlerbild: Sehr starker Brumm

Abhilfe: Die VCL11 und folgende Kondensatoren wurden get. Die
