## Reparaturbeschreibung

### Canon Pixma TR4550

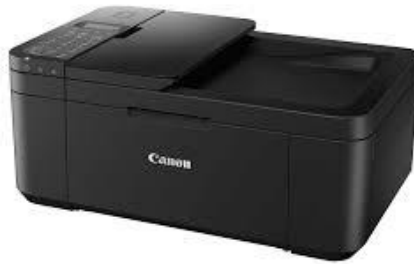
Fehlerbild: Der Druckerschlitten fährt zu schnell an den Rändern, dann kommt Druckerfehler 5100.

Bei der Kontrolle des 28 poligen Flachbandes, das den Druckkopf versorgt, hatten 2 Pole keinen Durchgang.

Mit dem Stanleymesser die 2 Bahnen freigelegt und mit Kabel verbunden und die Stellen mit Isolierband abgedeckt.

Nach Zusammenbau funktionierte der Drucker wieder.
