Reparaturbeschreibung

Heckenschere Black und Decker GT6060

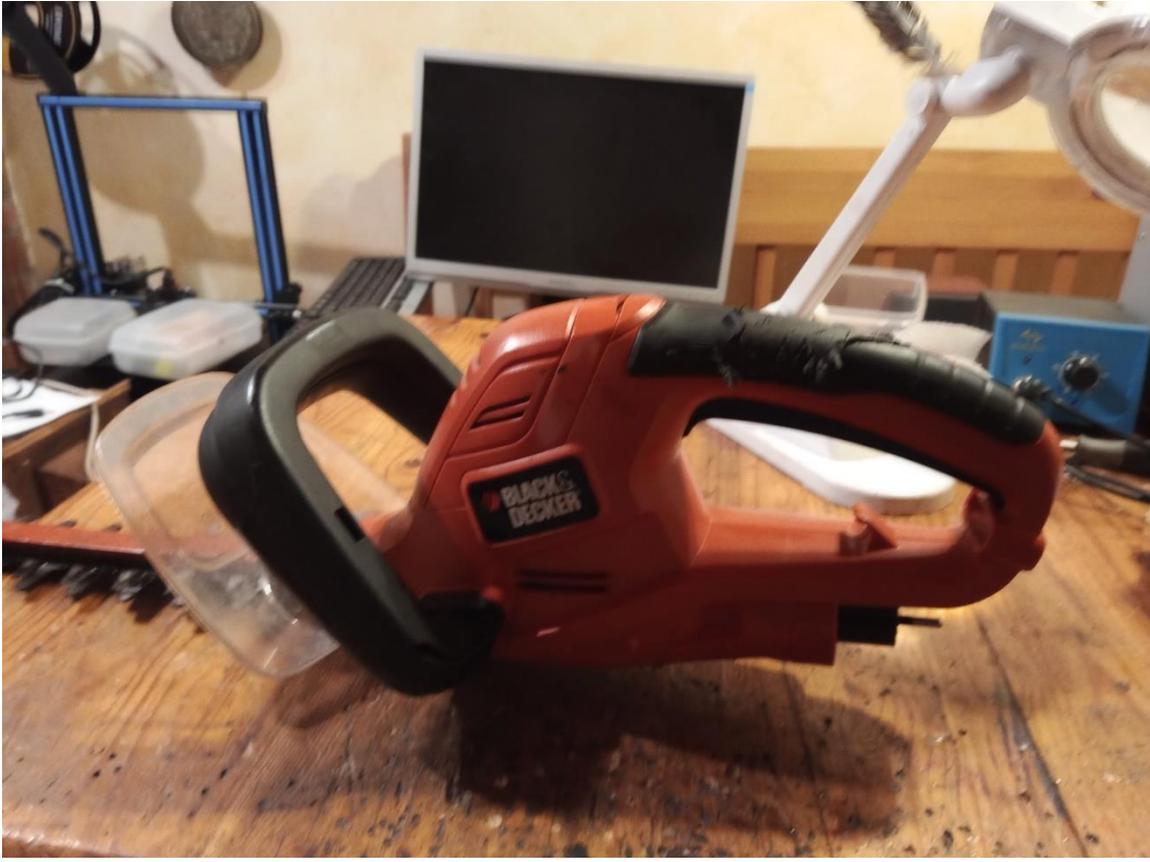
Fehlerbild: Fällt zeitweise aus.

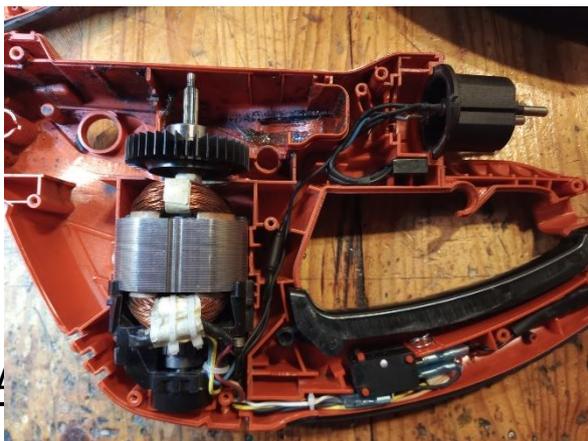
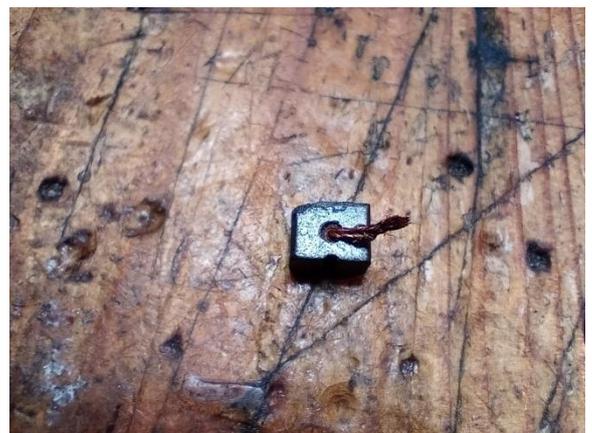
Die Motorkohlen waren schon abgeschliffen. Es wurden 4 mal 8 mal 11mm Kohlen bestellt und eingebaut.

Getriebe und Schere gereinigt und gefettet. Funktioniert wieder.
