Reparaturbeschreibung
Hifi Anlage PEAQ PMS200BT-W

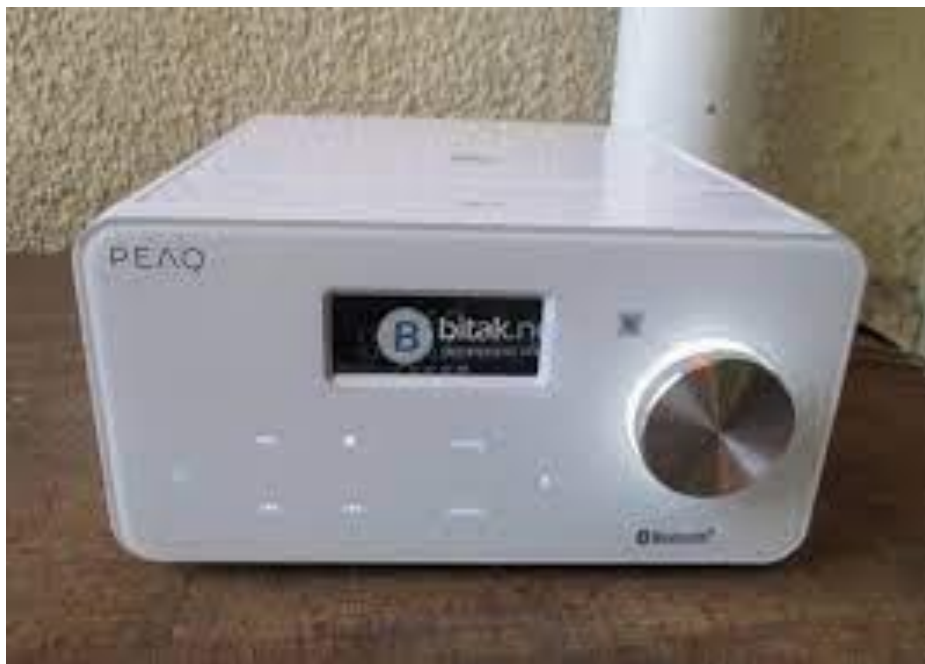
Fehlerbild: Kann CD nicht einlesen.

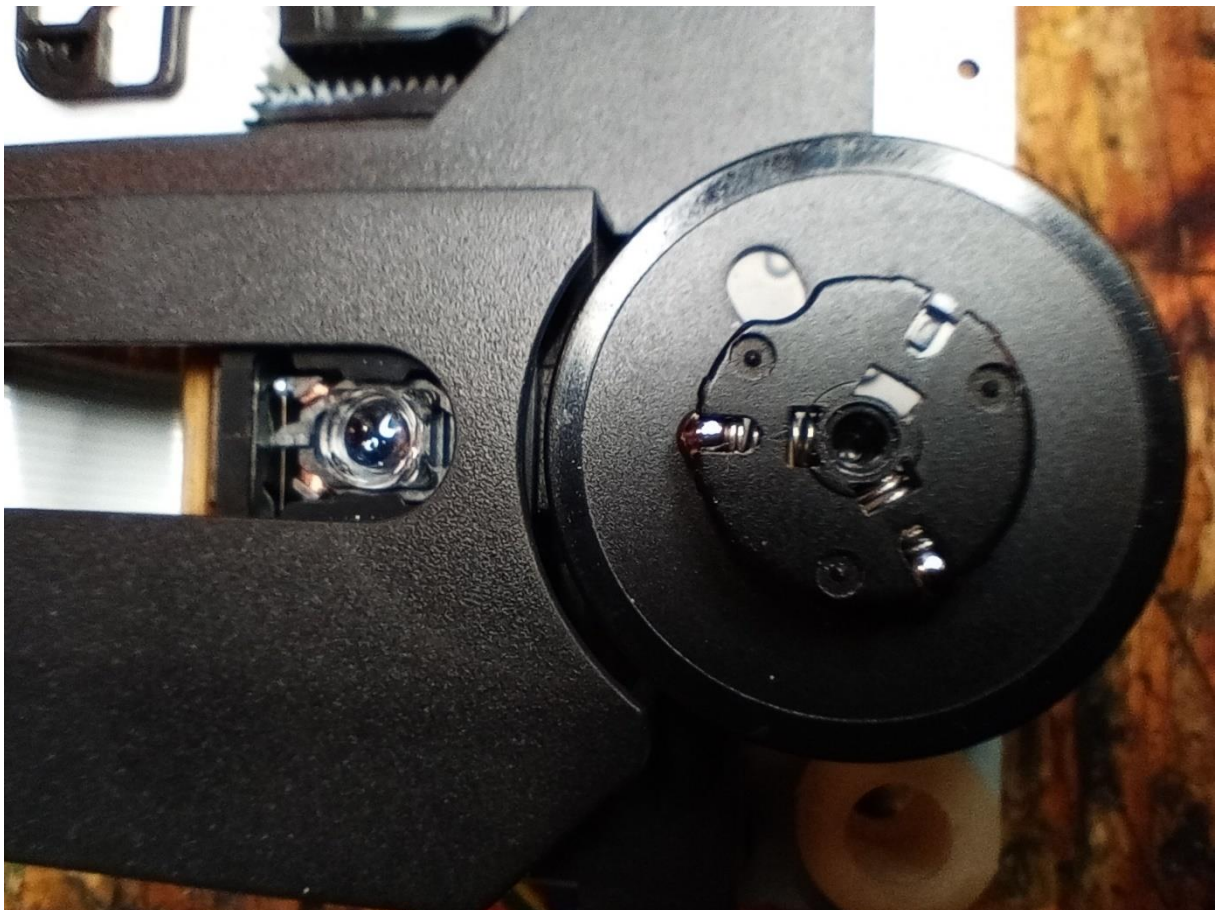
Nach Ausbau des CD Laufwerks um es zu reinigen, fiel mir auf, dass beim CD Teller eine Kugel fehlte und sie statt dessen im Linsen Fokussierbereich die Spule durch den innen befindlichen Magneten blockierte.

Nach Entfernung der Kugel vom Fokussierbereich spielte er auch mit 2 Kugeln am CD Teller wieder, da die dritte Kugel an ihrer Stelle nicht mehr hielt.
