Reparaturbeschreibung Fisher CD Player AD931

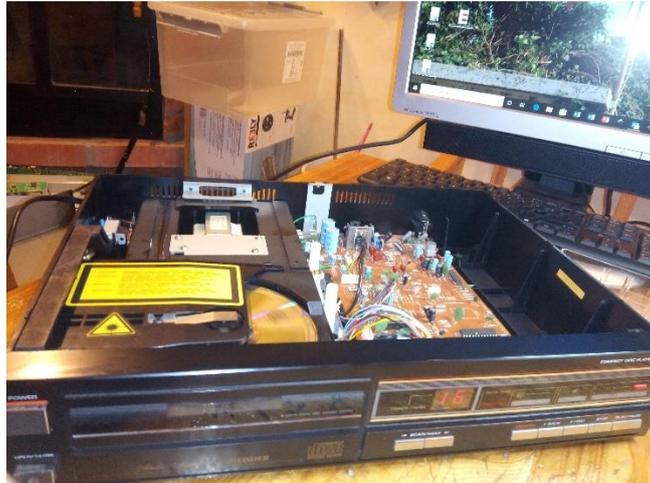
Fehlerbild: Nach Drücken der CD Lade öffnet sich die Lade und schließt gleich wieder, bevor man Zeit hat, die CD reinzugeben.

Nach Reinigung des Endkontaktes funktioniert er wieder.
