## Reparaturbeschreibung Bernina Record 530

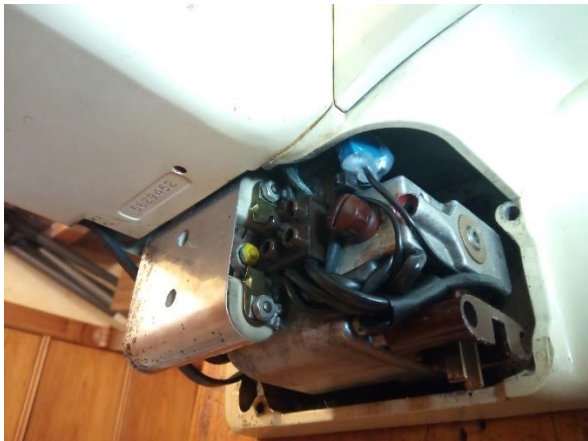
Abhilfe: Der Funkenlöschkondensator beim Motor hat einen Kurzschluss.

Der defekte Kondensator
