Reparaturbeschreibung Stereoanlage

Sharp XL-UR230H

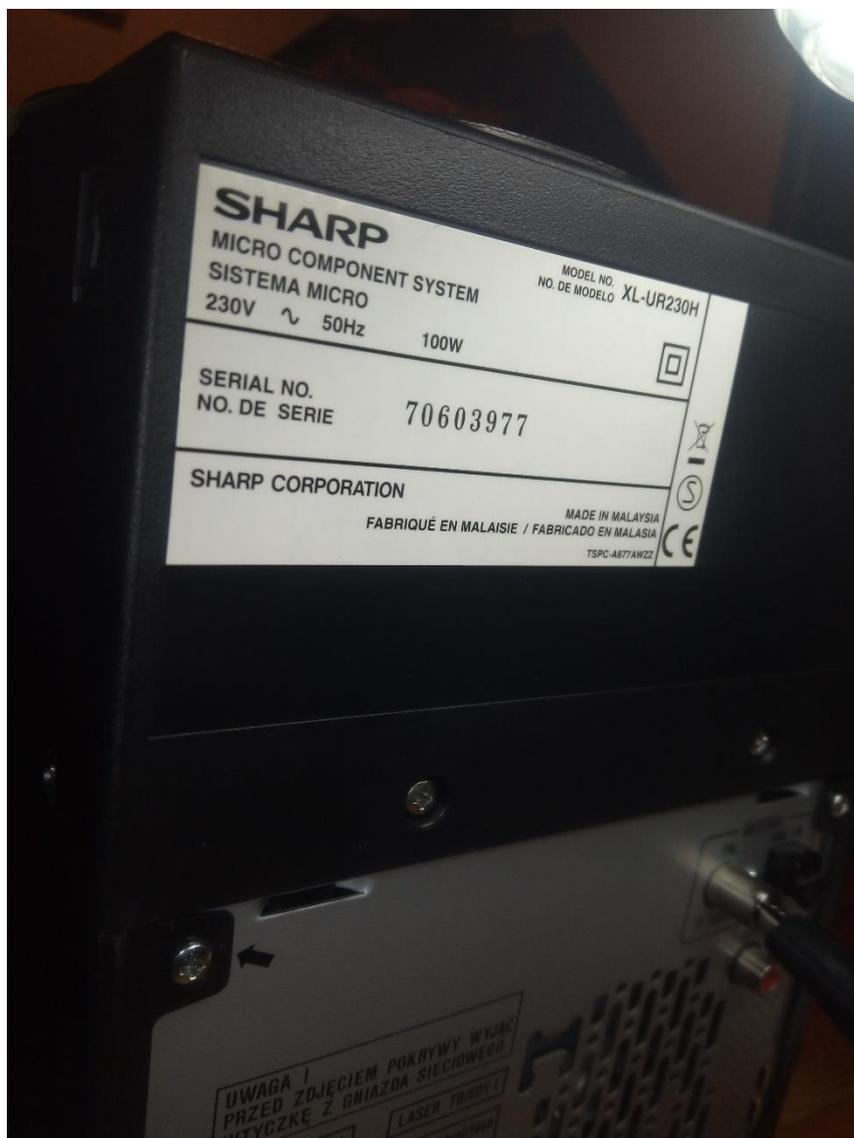
Fehlerbild: lässt sich mit Fernbedienung und Taste nicht einschalten. Nur Timer Led blinkt.

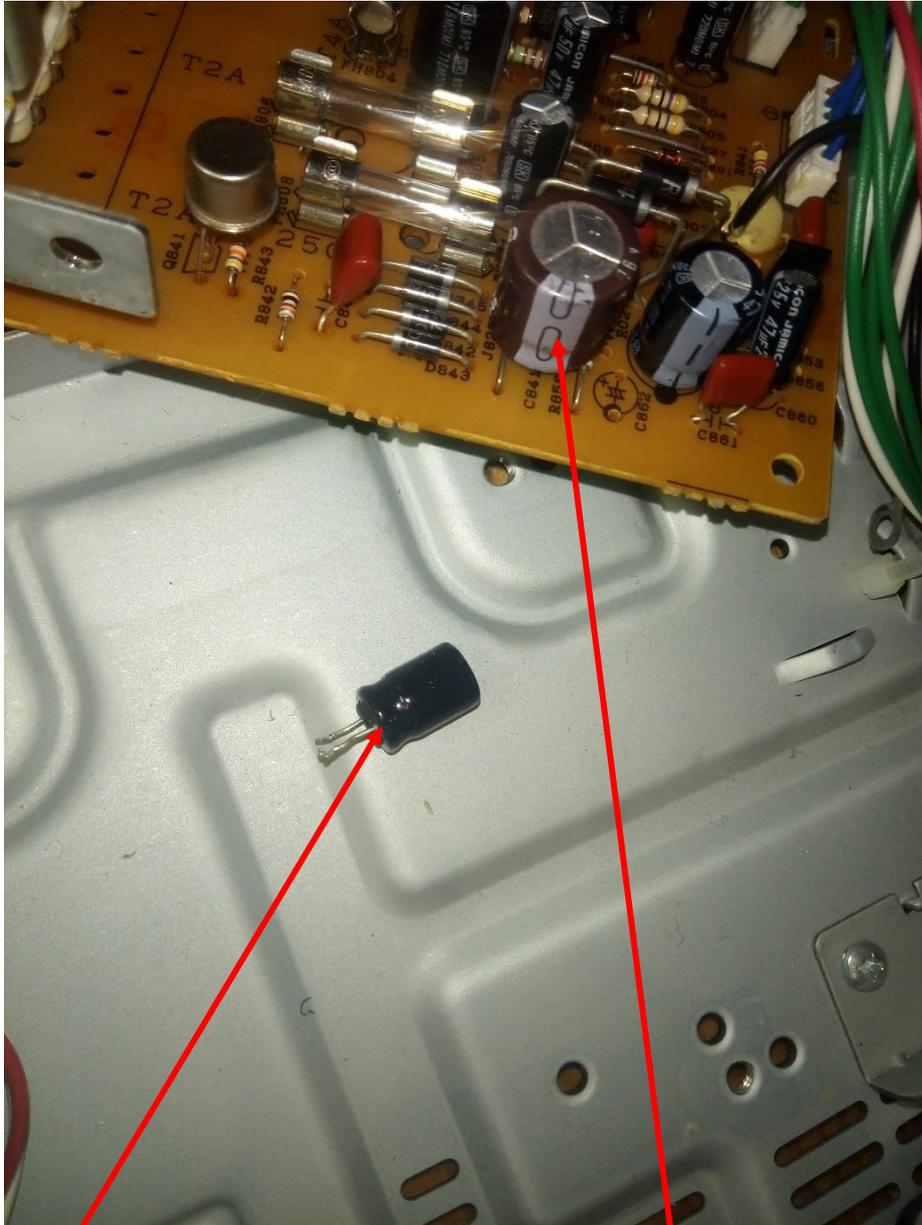
Abhilfe: Das Netzteil besteht aus dem Haupttrafo und einem Zusatztrafo für die Fernbedienung. Dieser liefert 9 Volt. Nach dem Gleichrichter hat der Siebkondensator nur mehr die halbe Kapazität.

Alter und neuer Kondensator 1000yF 16Volt

Nach dem Tausch des Kondensators und Zusammenbau war dann schon Musik zu hören.
