Reparaturbeschreibung Stehlampe

Paul Neuhaus GmbH Type 458-55

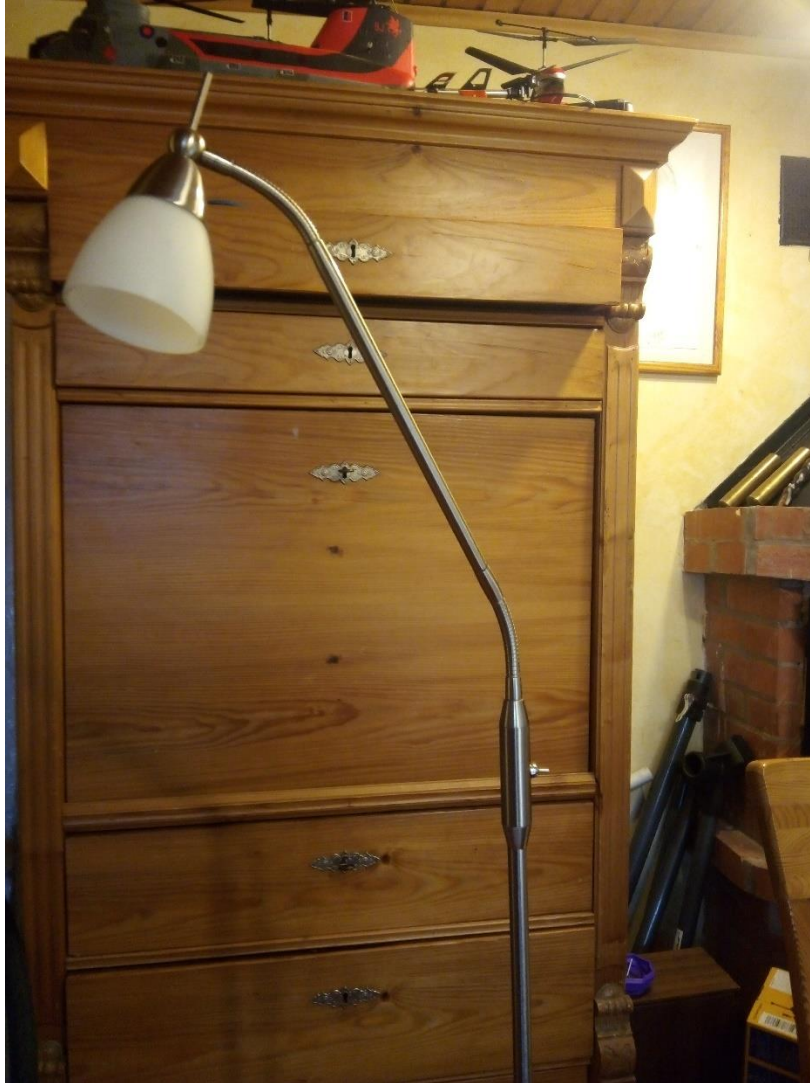
Der Einschalter in der Mitte lässt sich nicht schalten.

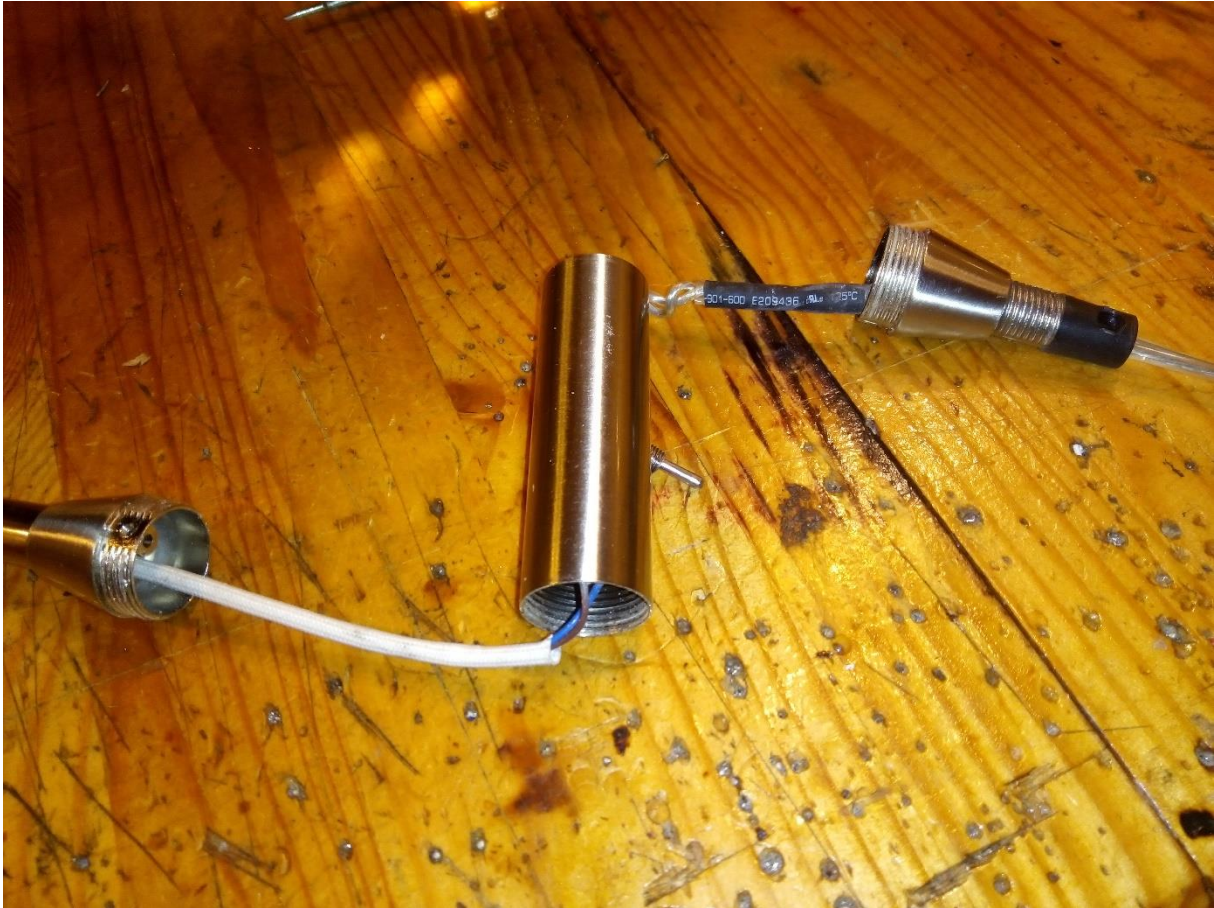
Der Ausbau des Schalters durch Zerlegen des Mittelteils gelang dann mit Hilfe im Schraubstock. Den oberen verjüngten Teil des Mittelteils einspannen, dann lässt sich das Mittelteil öffnen.

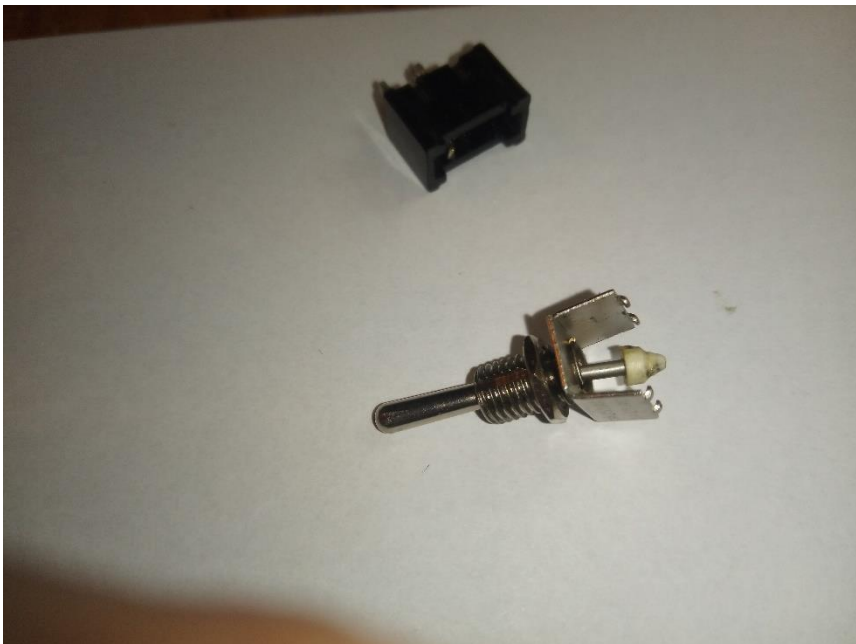
Schalter ausbauen und auslöten und Zerlegen.

Der untere Betätigungsstift mit Feder innen und Plastikspitze war gebogen und ließ sich nicht mehr reindrücken. Nach dem Geradebiegen des Schaltstiftes und Zusammenbau des

Schalters wurde er wieder eingelötet und die Lampe wieder zusammengebaut.
