Reparaturbeschreibung
Samdan 1000t Pizzaofen

Fehlerbild: Nach 5 Minuten Erdschluss

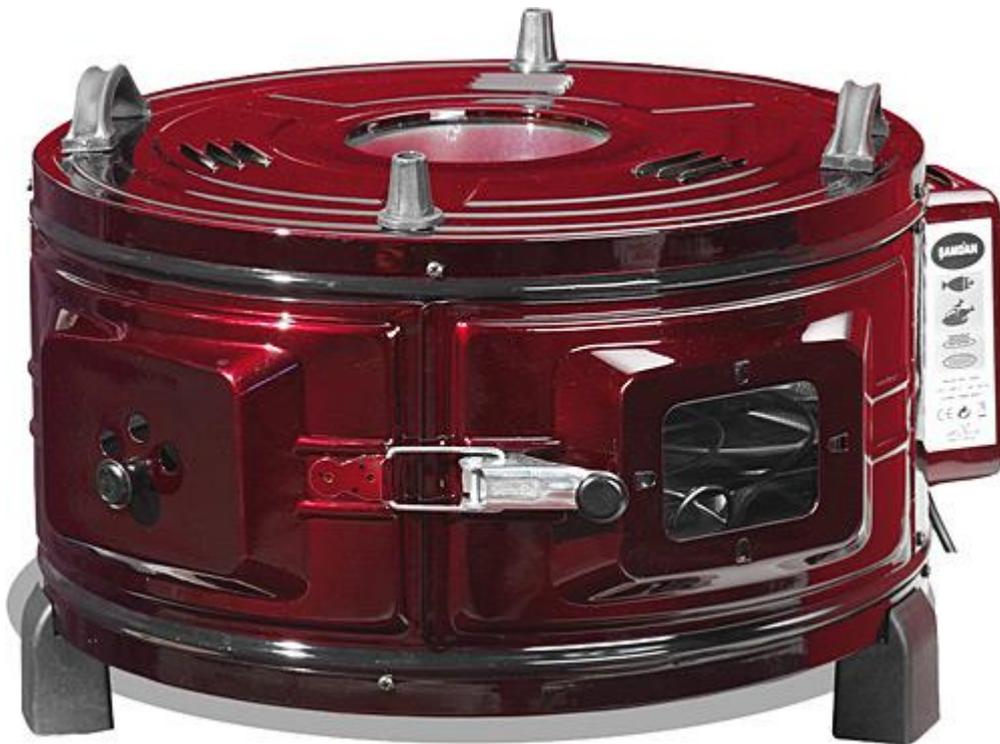
Abhilfe: Bei der Fehlereingrenzung wurde der Fehler auf das Oberhitzeheizelement lokalisiert. Darauf wurde die Oberseite abmontiert und auch das Heizelement ausgebaut. Da zeigt sich bei den Anschluss mit den weiß und blauen Kabel Brandspuren zu sehen ist. Wenn man das Heizelement einschraubt und auch den Montage Schrauben, dann ist der Schluss wieder da. (Fabrikationsfehler).

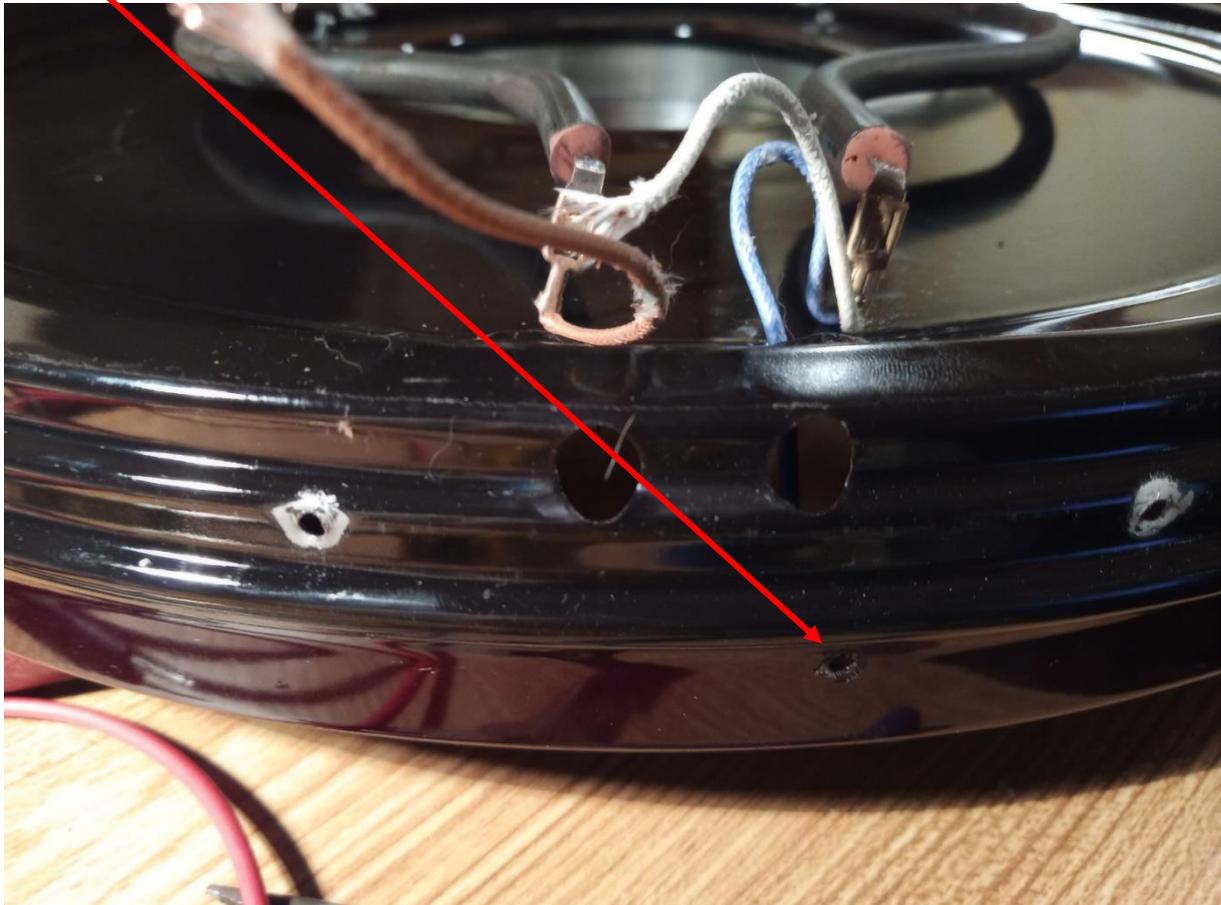
Schraube berührt den Anschluss des Heizelement.
