Reparaturbeschreibung

TV Samsung UE58J5270SSXZG

Fehlerbild: keine Funktion

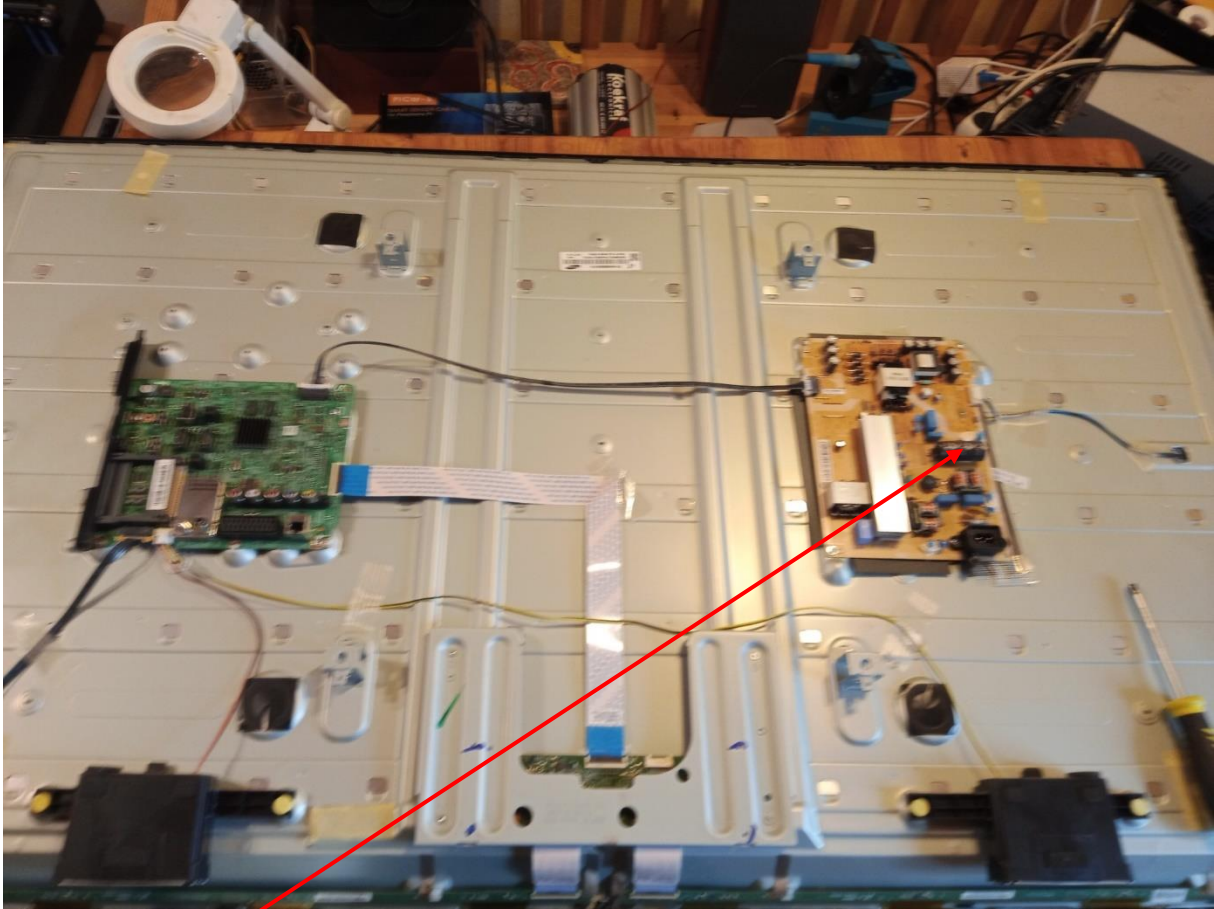
Beim Netzteil hatte der Hochvolt Kondensator seine 320Volt. Der Primärabschnitt mit den Netzdioden war in Ordnung.

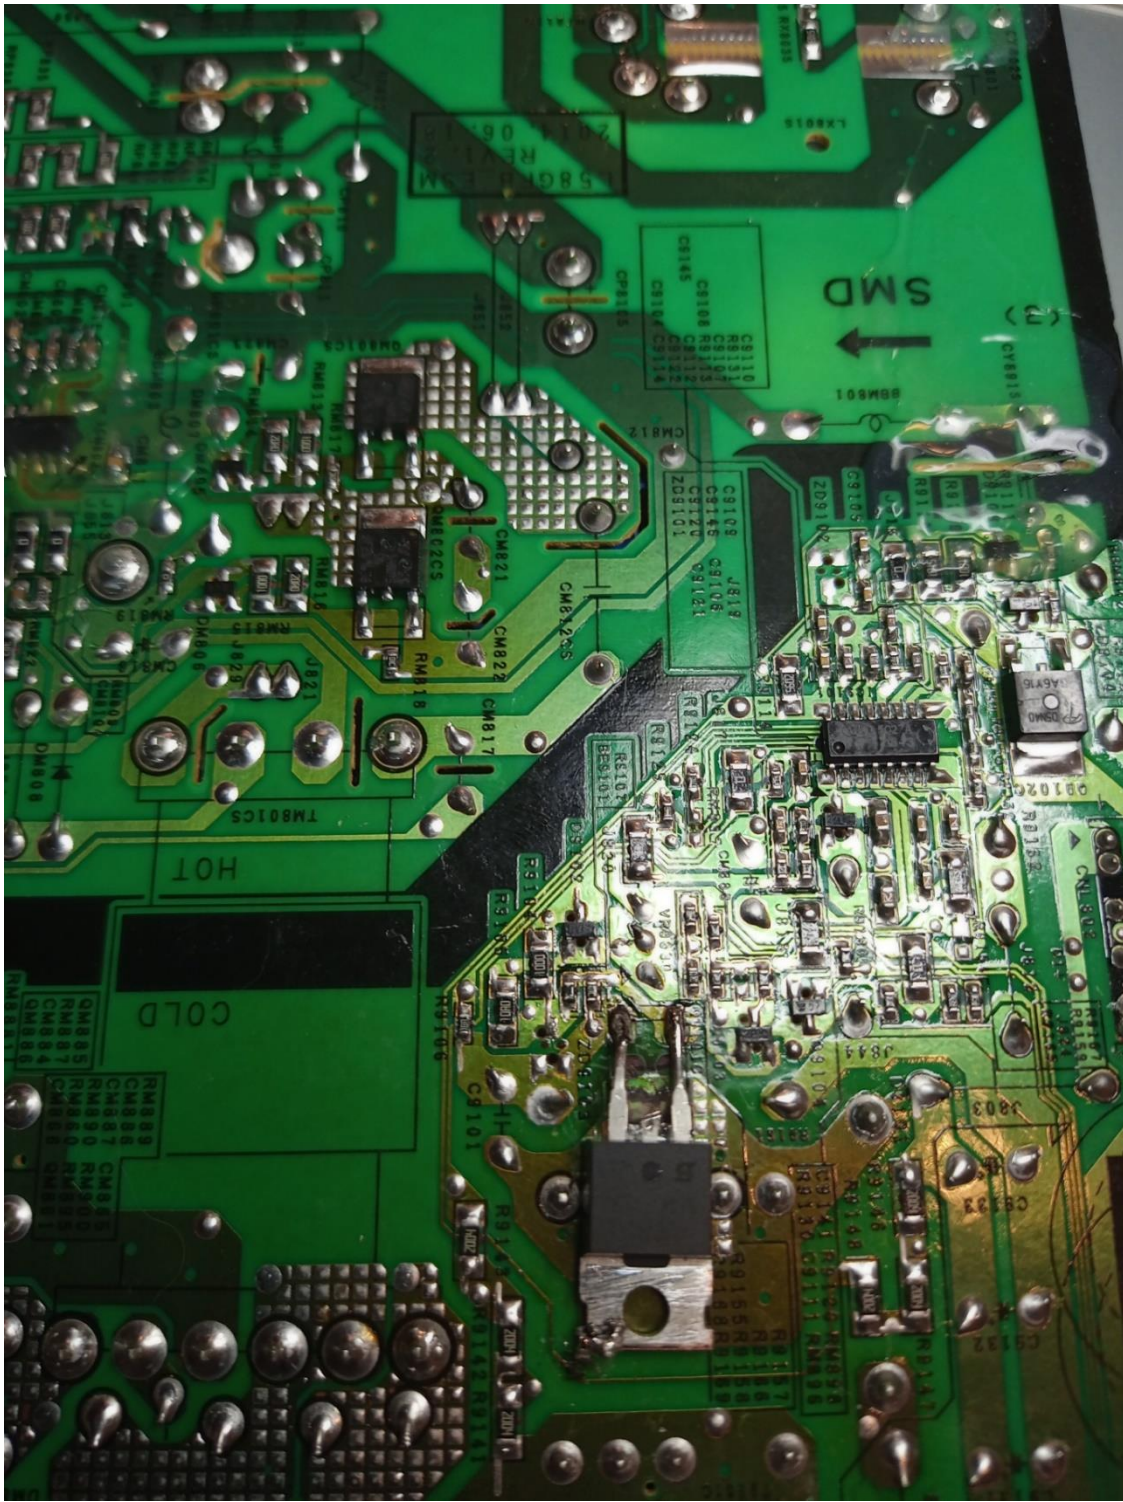
Auf der Rückseite des Netzteils hatte im Sekundärbereich des Netzteils ein Power SMD-Mosfet einen Kurzschluss und wurde durch einen Mosfet IRF740 ersetzt, der auch die Spannungs- und Stromwerte hat.

Nach dem Einlöten und Zusammenbau funktionierte er wieder.
